# Lote 4 - Rota: Contorno

**FRATAR**  
ENGENHARIA CONSULTIVA

| Diagnóstico da Calçada | Qualidade do Serviço | |
| Endereço: Av.Contorno, s/nº | 67 | C |

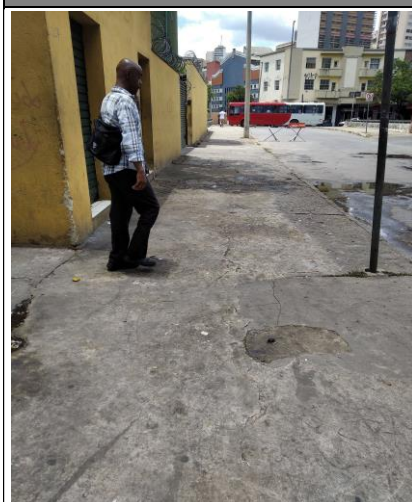
Foto Geral

| ID | Itens Avaliados | Respostas | Nota |
|---|---|---|---|
| P_5 | Condições Gerais do Piso e meio-fio da calçada ? | Regular | 5 |
| P_6 | Presença de desníveis ? | Leve | 7 |
| P_7 | Tem rebaixamento de calçada para Pedestre ? | Não, mas deveria ter. | 0 |
| P_11 | O Passeio está no padrão da SMPU ? | Não | 0 |
| P_16 | Classificação geral da calçada pelo pesquisador. | Regular | 5 |
