# Lote 1 - Rota: Padre Pedro Pinto

**FRATAR**  
ENGENHARIA CONSULTIVA

| Diagnóstico da Calçada | Qualidade do Serviço | |
| Endereço: Rua Padre Pedro Pinto, s/nº | 75 | B |

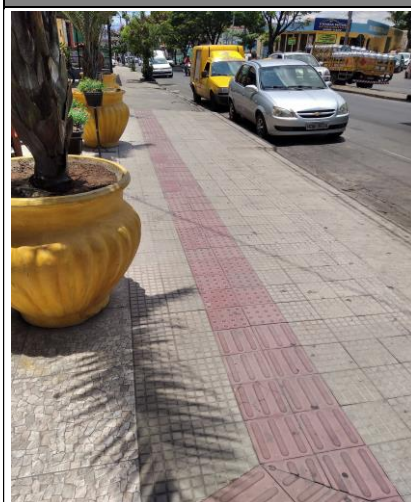
Foto Geral

| ID | Itens Avaliados | Respostas | Nota |
|---|---|---|---|
| P_6 | Presença de desníveis ? | Severo | 0 |
| P_11 | O Passeio está no padrão da SMPU ? | Não | 0 |
| P_16 | Classificação geral da calçada pelo pesquisador. | Regular | 5 |

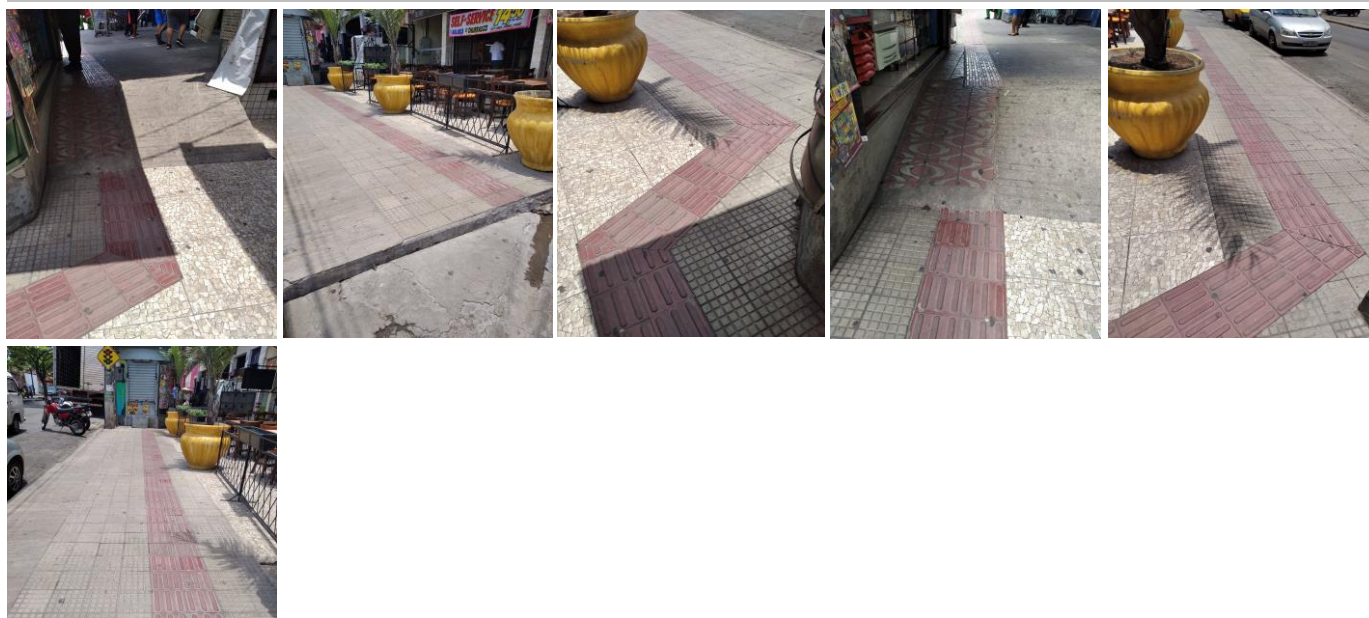
Fotos Complementares - Detalhes do Passeio

| ID | Itens Avaliados | Respostas | Nota |
|---|---|---|---|
| P_8_1 | O piso tátil está no eixo da faixa livre ? | Não | 0 |
| P_8_4 | Se tem mudança de direção de três faixas direcionais está conforme a norma ? | Não | 0 |
