# Lote 4 - Rota: Raja Gabaglia

| Diagnóstico da Calçada | Qualidade do Serviço | |
| Endereço: Av. Raja Gabaglia, 2601 | 84 | B |
| Data do Registro: 11/11/2019 15:02:52 | | |

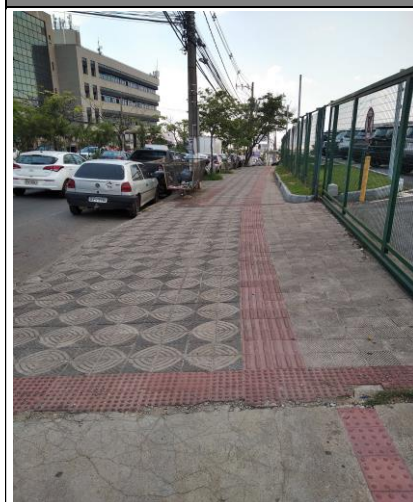
Foto Geral

| ID | Itens Avaliados | Respostas | Nota |
|---|---|---|---|
| P_16 | Classificação geral da calçada pelo pesquisador. | Ótimo(a) | 10 |
