# Lote 1 - Rota: Noroeste

| Diagnóstico da Calçada | Qualidade do Serviço | |
| Endereço: Av. Ivaí, 380 | 52 | C |
| Data do Registro: 12/11/2019 15:54:00 | | |

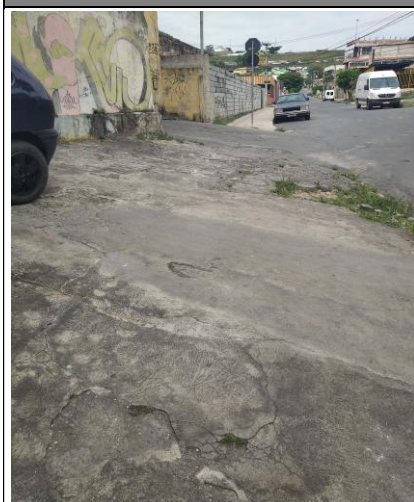
## Foto Geral

| ID | Itens Avaliados | Respostas | Nota |
|---|---|---|---|
| P_5 | Condições Gerais do Piso e meio-fio da calçada ? | Péssimo | 0 |
| P_16 | Classificação geral da calçada pelo pesquisador. | Ruim | 0 |

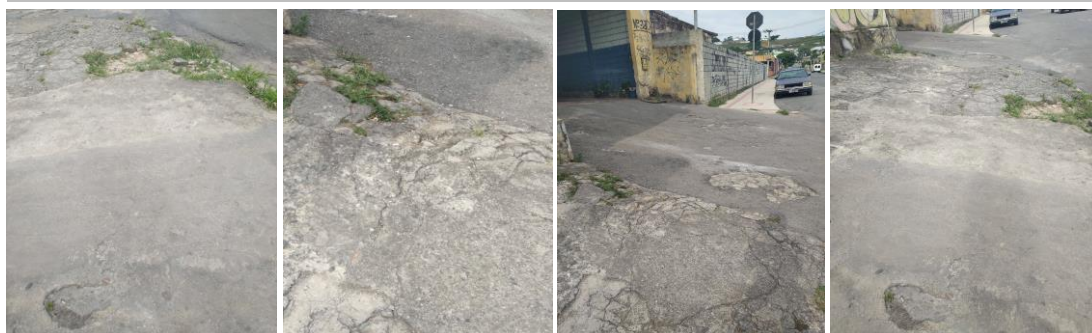
## Fotos Complementares - Detalhes do Passeio

| ID | Itens Avaliados | Respostas | Nota |
|---|---|---|---|
| P_4 | Existência de Buracos ? | Poucos | 5 |
| P_6 | Presença de desníveis ? | Leve | 7 |
