# Lote 1 - Rota: Padre Pedro Pinto

**FRATAR**  
ENGENHARIA CONSULTIVA

| Diagnóstico da Calçada | Qualidade do Serviço | |
| Endereço: Rua Padre Pedro Pinto, 6601 | 45 | D |

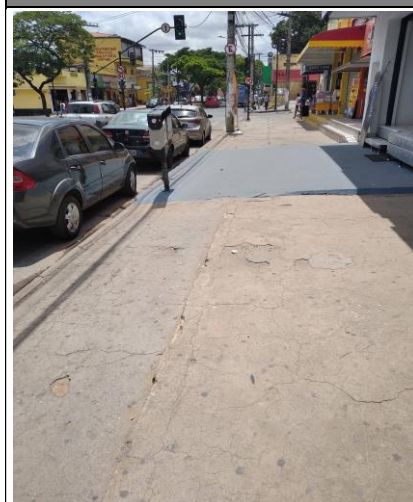
Foto Geral

| ID | Itens Avaliados | Respostas | Nota |
|---|---|---|---|
| P_5 | Condições Gerais do Piso e meio-fio da calçada ? | Péssimo | 0 |
| P_6 | Presença de desníveis ? | Severo | 0 |
| P_16 | Classificação geral da calçada pelo pesquisador. | Ruim | 0 |

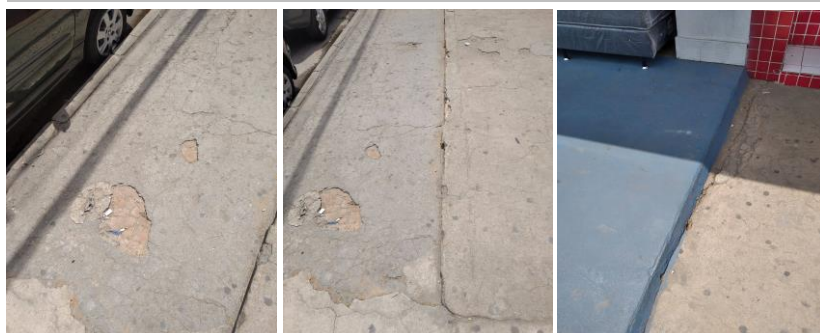
Fotos Complementares - Detalhes do Passeio

| ID | Itens Avaliados | Respostas | Nota |
|---|---|---|---|
| P_4 | Existência de Buracos ? | Poucos | 5 |
