# Lote 1 - Rota: Padre Pedro Pinto

**FRATAR**  
ENGENHARIA CONSULTIVA

| Diagnóstico da Calçada | Qualidade do Serviço | |
|---|---|---|
| Endereço: Rua Padre Pedro Pinto, 6210 | 65 | C |
| Num. Lote CTM: 190522700080 | | |

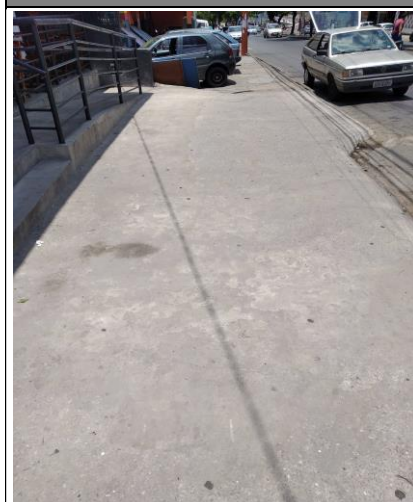
## Foto Geral

| ID | Itens Avaliados | Respostas | Nota |
|---|---|---|---|
| P_6 | Presença de desníveis ? | Severo | 0 |
| P_9 | A calçada Possui Rebaixamento de Veículos correto ? | Não | 0 |
| P_11 | O Passeio está no padrão da SMPU ? | Não | 0 |
| P_16 | Classificação geral da calçada pelo pesquisador. | Regular | 5 |
