# Lote 5 - Rota: Sul

**FRATAR**  
ENGENHARIA CONSULTIVA

| Diagnóstico da Calçada | Qualidade do Serviço | |
| Endereço: Av. Cristovão Colombo, 103 | 58 | C |

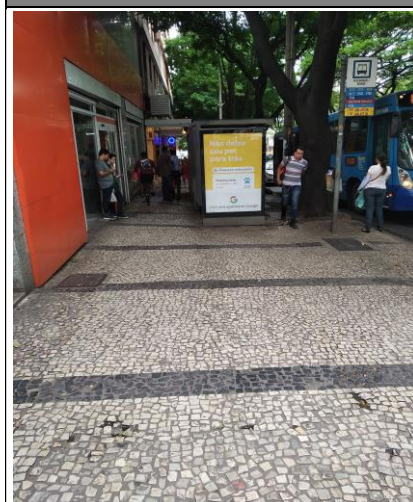
Foto Geral

| ID | Itens Avaliados | Respostas | Nota |
|---|---|---|---|
| P_3 | Tipo de revestimento da calçada ? | Pedra Portuguesa | 8 |
| P_4 | Existência de Buracos ? | Poucos | 5 |
| P_5 | Condições Gerais do Piso e meio-fio da calçada ? | Regular | 10 |
| P_16 | Classificação geral da calçada pelo pesquisador. | Ruim | 10 |

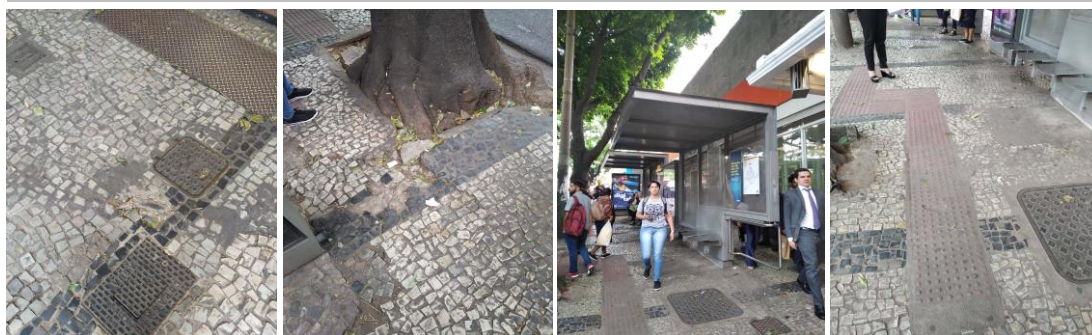
Fotos Complementares - Detalhes do Passeio

| ID | Itens Avaliados | Respostas | Nota |
|---|---|---|---|
| P_13_2 | | piso tátil apenas no PED | 0 |
