# Lote 4 - Rota: Raja Gabáglia

Diagnóstico da Calçada		Qualidade do Serviço	
<b>Endereço:</b> Av. Álvares Cabral, 1255			
<b>Data do Registro:</b> 20/11/2019 15:03:37		<b>50</b>	<b>D</b>
<b>Num. Lote CTM:</b>

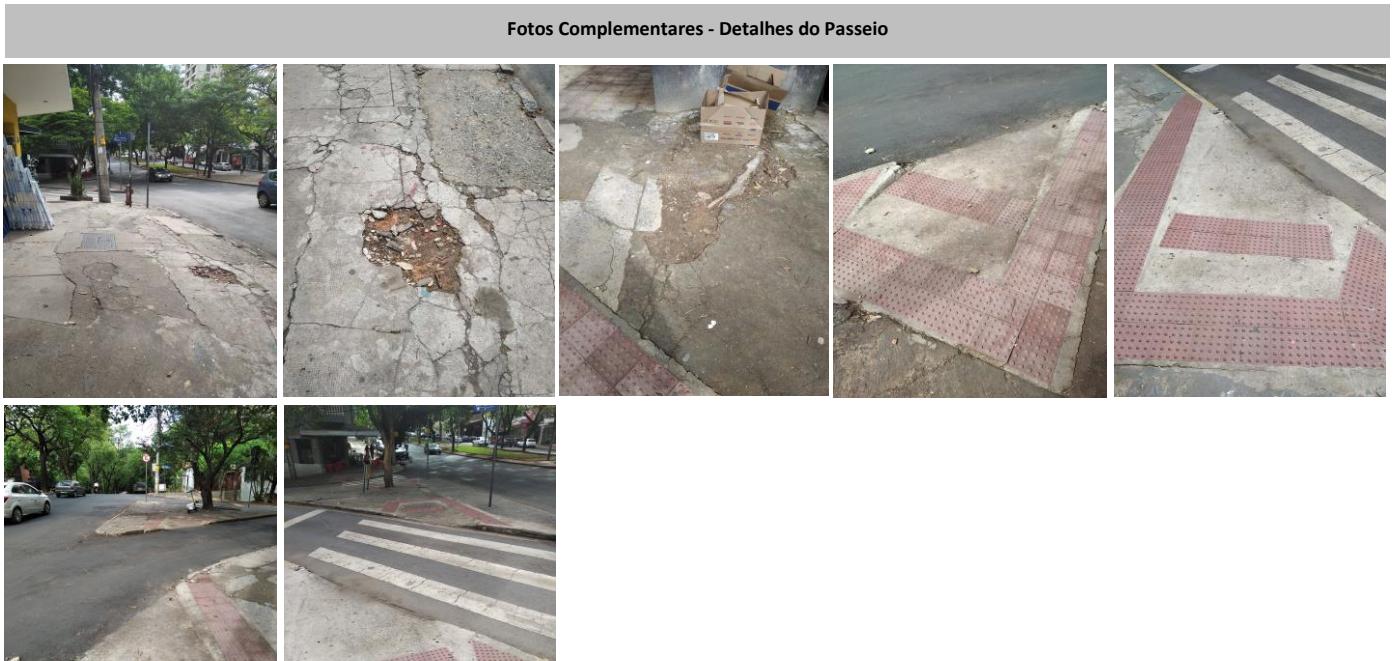
Localização da Testada
Foto Geral

ID	Itens Avaliados	Respostas	Nota
P_1	O Mobiliário urbano está dentro da faixa de serviço de 70 cm ?	Não	-
P_2	Qual a largura livre do Passeio ?	Acima de 1.50 m	10
P_3	Tipo de revestimento da calçada ?	Concreto	10
P_4	Existencia de Buracos ?	Poucos	5
P_5	Condições Gerais do Piso e meio-fio da calçada ?	Péssimo	0
P_6	Presença de desniveis ?	Nenhum	10
P_7	Tem rebaixamento de calçada para Pedestre ?	Sim	5
P_8	Possui piso tátil ao longo da Calçada ?	Não	-
P_9	A calçada Possui Rebaixamento de Veículos correto ?	N.A	0
P_10	Existencia de altura livre menor que 2,10 m ?	Não	-
P_11	O Passeio está no padrão da SMPU ?	Não	0
P_12	A testada possui prática de estacionamento sobre o passeio ?	Não	10
P_13	Existe algum dispositivo de Drenagem sobre a calçada ?	Não	0
P_14	Existe PED em frente a testada ?	Não	-
P_15	Existe FTP em frente a testada ?	Sim	-
P_16	Classificação geral da calçada pelo pesquisador.	Ruim	0
