# Lote 1 - Rota: Noroeste

| Diagnóstico da Calçada | Qualidade do Serviço | |
| Endereço: Av. Ivaí, 953 | 60 | C |
| Data do Registro: 12/11/2019 14:12:51 | | |

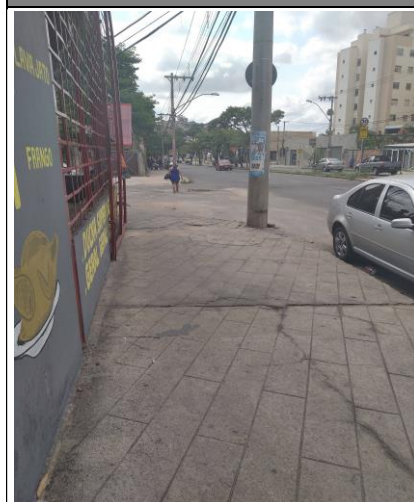
## Foto Geral

| ID | Itens Avaliados | Respostas | Nota |
|---|---|---|---|
| P_4 | Existência de Buracos ? | Poucos | 5 |
| P_5 | Condições Gerais do Piso e meio-fio da calçada ? | Regular | 5 |
| P_9 | A calçada Possui Rebaixamento de Veículos correto ? | Não | 0 |
| P_11 | O Passeio está no padrão da SMPU ? | Não | 0 |
| P_16 | Classificação geral da calçada pelo pesquisador. | Ruim | 0 |
