# Lote 4 - Rota: Raja Gabágia

**FRATAR**  
ENGENHARIA CONSULTIVA

| Diagnóstico da Calçada | Qualidade do Serviço | |
| Endereço: Av. Olegário Maciel, 1149 | 58 | C |

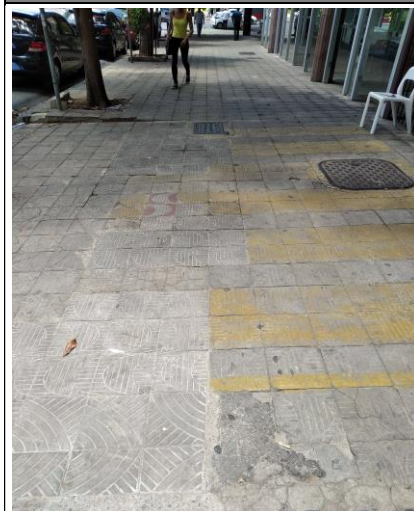
## Foto Geral

| ID | Itens Avaliados | Respostas | Nota |
|---|---|---|---|
| P_5 | Condições Gerais do Piso e meio-fio da calçada ? | Regular | 5 |
| P_6 | Presença de desníveis ? | Médio | 3 |
| P_7 | Tem rebaixamento de calçada para Pedestre ? | Não, mas deveria ter. | 0 |
| P_9 | A calçada Possui Rebaixamento de Veículos correto ? | Não | 0 |
| P_11 | O Passeio está no padrão da SMPU ? | Não | 0 |
