# Lote 4 - Rota: Contorno

| Diagnóstico da Calçada | Qualidade do Serviço | |
| Endereço: Av.Contorno, 8430 | 62 | C |
| Data do Registro: 30/10/2019 13:44:35 | | |

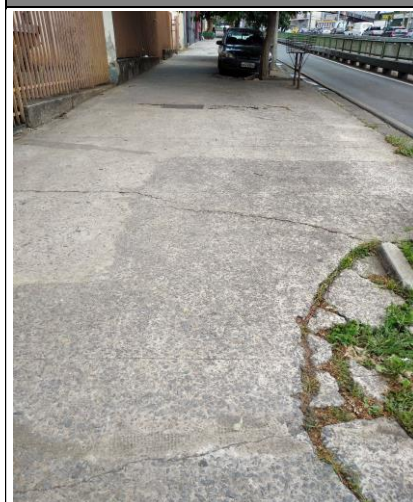
Foto Geral

| ID | Itens Avaliados | Respostas | Nota |
|---|---|---|---|
| P_4 | Existência de Buracos ? | Poucos | 5 |
| P_5 | Condições Gerais do Piso e meio-fio da calçada ? | Regular | 5 |
| P_6 | Presença de desníveis ? | Leve | 7 |
| P_12 | A testada possui prática de estacionamento sobre o passeio ? | Sim | 0 |
| P_16 | Classificação geral da calçada pelo pesquisador. | Regular | 5 |
