# Lote 4 - Rota: Raja Gabáglia

**FRATAR**  
ENGENHARIA CONSULTIVA

| Diagnóstico da Calçada | Qualidade do Serviço | |
| Endereço: Av. Raja Gabaglia, 1583 | 55 | C |

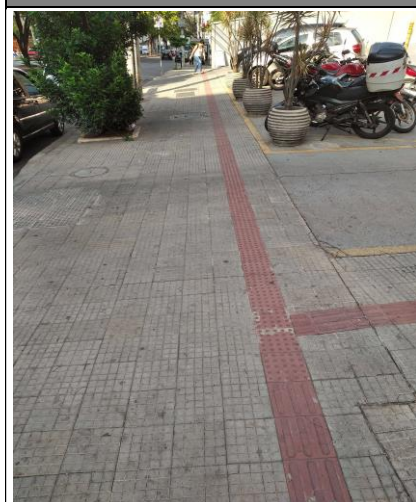
## Foto Geral

| ID | Itens Avaliados | Respostas | Nota |
|---|---|---|---|
| P_6 | Presença de desníveis ? | Severo | 0 |
| P_9 | A calçada Possui Rebaixamento de Veículos correto ? | Não | 0 |
| P_11 | O Passeio está no padrão da SMPU ? | Não | 0 |
| P_12 | A testada possui prática de estacionamento sobre o passeio ? | Sim | 0 |
| P_16 | Classificação geral da calçada pelo pesquisador. | Regular | 5 |
