# Lote 5 - Rota: Afonso Pena

| Diagnóstico da Calçada | Qualidade do Serviço | |
| Endereço: Rua Rio Grande do Norte, 694 | 63 | C |
| Data do Registro: 14/11/2019 12:01:09 | | |

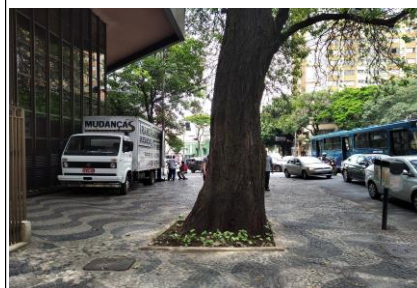
## Foto Geral

| ID | Itens Avaliados | Respostas | Nota |
|---|---|---|---|
| P_4 | Existência de Buracos ? | Poucos | 5 |
| P_5 | Condições Gerais do Piso e meio-fio da calçada ? | Regular | 5 |
| P_7 | Tem rebaixamento de calçada para Pedestre ? | Não | 7 |
| P_16 | Classificação geral da calçada pelo pesquisador. | Regular | 10 |

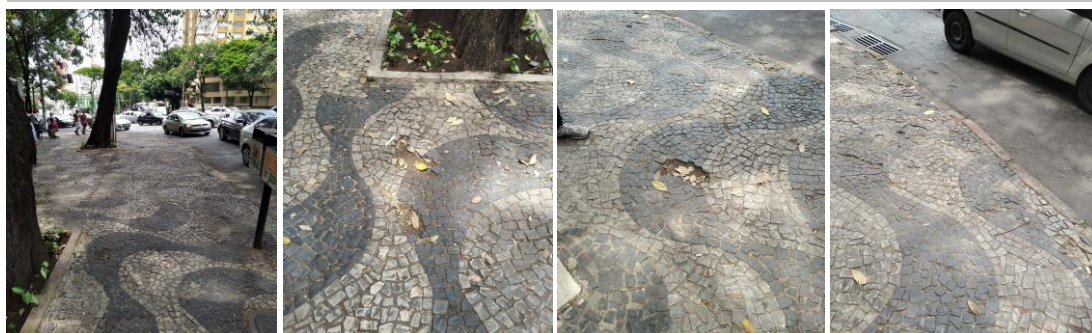
## Fotos Complementares - Detalhes do Passeio

| ID | Itens Avaliados | Respostas | Nota |
|---|---|---|---|
| P_13_2 | existe um rebaixo na esquina com Afonso Pena. aparentemente um rebaixo de pedestres antigo, faixa de | | 0 |
