# Lote 4 - Rota: Contorno

| Diagnóstico da Calçada | Qualidade do Serviço | |
| Endereço: Av.Contorno, 3424 | 77 | B |

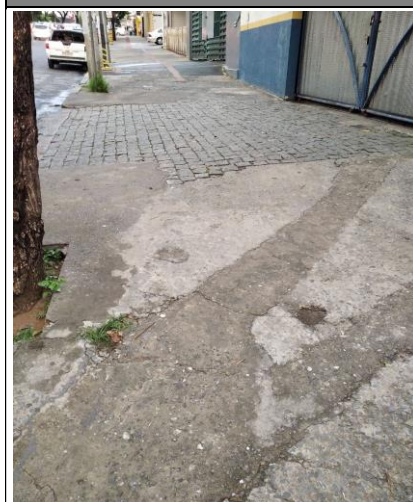
## Foto Geral

| ID | Itens Avaliados | Respostas | Nota |
|---|---|---|---|
| P_4 | Existência de Buracos ? | Poucos | 5 |
| P_11 | O Passeio está no padrão da SMPU ? | Não | 0 |
| P_13 | Existe algum dispositivo de Drenagem sobre a calçada ? | Sim | 0 |
| P_16 | Classificação geral da calçada pelo pesquisador. | Ótimo(a) | 10 |
