# Lote 5 - Rota: Afonso Pena

| Diagnóstico da Calçada | Qualidade do Serviço | |
| Endereço: Rua Rio Grande do Norte, s/nº | 65 | C |
| Data do Registro: 14/11/2019 10:39:14 | | |

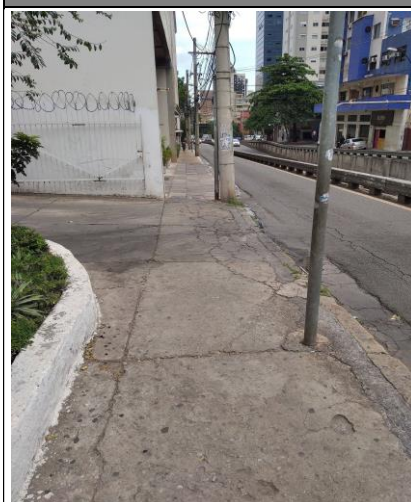
Foto Geral

| ID | Itens Avaliados | Respostas | Nota |
|---|---|---|---|
| P_4 | Existência de Buracos ? | Poucos | 5 |
| P_5 | Condições Gerais do Piso e meio-fio da calçada ? | Regular | 10 |
| P_9 | A calçada Possui Rebaixamento de Veículos correto ? | Não | 0 |
| P_11 | O Passeio está no padrão da SMPU ? | Não | 0 |
| P_16 | Classificação geral da calçada pelo pesquisador. | Regular | 10 |
