Lote 4 - Rota: Raja Gabáglia

Diagnóstico da Calçada		Qualidade do Serviço	
Endereço: Av. Olegário Maciel, s/nº			
Data do Registro: 05/11/2019 10:36:42		88	B
Num. Lote CTM: 10095500095

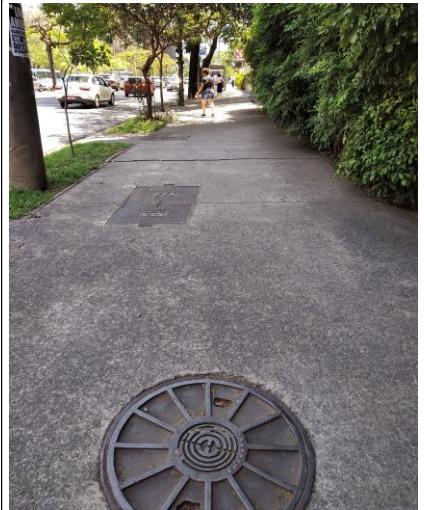
Foto Geral

ID	Itens Avaliados	Respostas	Nota
P_1	O Mobiliario urbano está dentro da faixa de serviço de 70 cm ?	Sim	-
P_2	Qual a largura livre do Passeio ?	Acima de 1.50 m	10
P_3	Tipo de revestimento da caçada ?	Concreto	10
P_4	Existencia de Buracos ?	Nenhum	10
P_5	Condições Gerais do Piso e meio-fio da calçada ?	Ótimo(a)	10
P_6	Presença de desniveis ?	Nenhum	10
P_7	Tem rebaixamento de calçada para Pedestre ?	Sim	8
P_8	Possui piso tátil ao longo da Calçada ?	Não	-
P_9	A calçada Possui Rebaixamento de Veiculos correto ?	Sim	10
P_10	Existencia de altura livre menor que 2,10 m ?	Não	-
P_11	O Passeio está no padrao da SMPU ?	Não	0
P_12	A testada possui prática de estacionamento sobre o passeio ?	Não	10
P_13	Existe algum dispositivo de Drenagem sobre a calçada ?	Não	0
P_14	Existe PED em frente a testada ?	Não	-
P_15	Existe FTP em frente a testada ?	Não	-
P_16	Classificação geral da calçada pelo pesquisador.	Ótimo(a)	10
