# Lote 1 - Rota: Noroeste

| Diagnóstico da Calçada | Qualidade do Serviço | |
| Endereço: Av. Brigadeiro Eduardo Gomes, s/nº | 68 | C |
| Num. Lote CTM: 130159100305 | | |

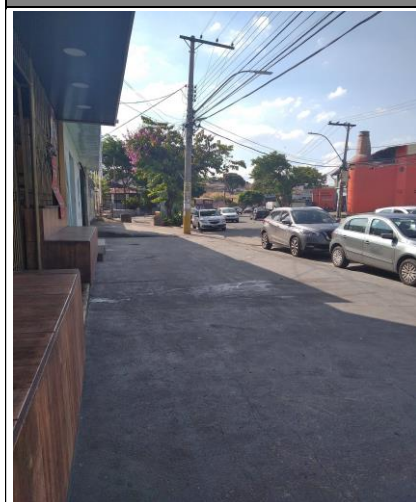
## Foto Geral

| ID | Itens Avaliados | Respostas | Nota |
|---|---|---|---|
| P_6 | Presença de desníveis ? | Médio | 3 |
| P_9 | A calçada Possui Rebaixamento de Veículos correto ? | Não | 0 |
| P_11 | O Passeio está no padrão da SMPU ? | Não | 0 |
| P_16 | Classificação geral da calçada pelo pesquisador. | Regular | 5 |
