# Lote 4 - Rota: Raja Gabaglia

**FRATAR**  
ENGENHARIA CONSULTIVA

| Diagnóstico da Calçada | Qualidade do Serviço | |
| Endereço: Av. Raja Gabaglia, s/nº | 80 | B |

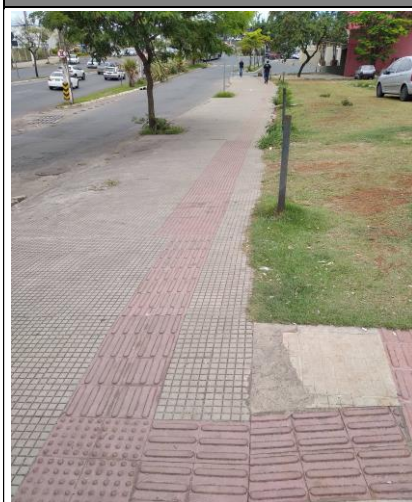
## Foto Geral

| ID | Itens Avaliados | Respostas | Nota |
|---|---|---|---|
| P_7 | Tem rebaixamento de calçada para Pedestre ? | Não, mas deveria ter. | 0 |
| P_16 | Classificação geral da calçada pelo pesquisador. | Regular | 5 |
