# Lote 1 - Rota: Noroeste

| Diagnóstico da Calçada | Qualidade do Serviço | |
| Endereço: Av. Abílio Machado, 545 | 55 | C |
| Data do Registro: 11/11/2019 13:57:48 | | |

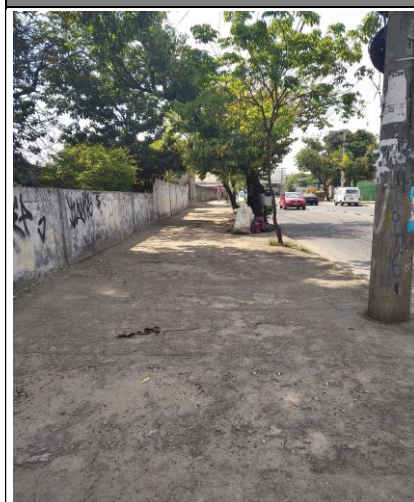
## Foto Geral

| ID | Itens Avaliados | Respostas | Nota |
|---|---|---|---|
| P_4 | Existência de Buracos ? | Poucos | 5 |
| P_5 | Condições Gerais do Piso e meio-fio da calçada ? | Péssimo | 0 |
| P_9 | A calçada Possui Rebaixamento de Veículos correto ? | Não | 0 |
| P_11 | O Passeio está no padrão da SMPU ? | Não | 0 |
| P_16 | Classificação geral da calçada pelo pesquisador. | Ruim | 0 |
