# Lote 3 - Rota: Leste 3

**FRATAR**  
ENGENHARIA CONSULTIVA

| Diagnóstico da Calçada | Qualidade do Serviço | |
| Endereço: Av. Andradas, s/nº | 61 | C |

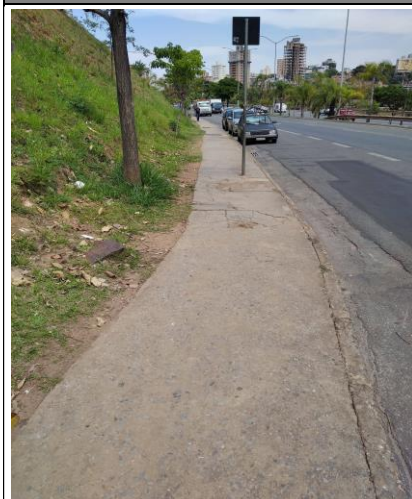
## Foto Geral

| ID | Itens Avaliados | Respostas | Nota |
|---|---|---|---|
| P_4 | Existência de Buracos ? | Poucos | 5 |
| P_5 | Condições Gerais do Piso e meio-fio da calçada ? | Regular | 5 |
| P_16 | Classificação geral da calçada pelo pesquisador. | Regular | 5 |
