# Lote 1 - Rota: Noroeste

| Diagnóstico da Calçada | Qualidade do Serviço | |
| Endereço: Av. Brigadeiro Eduardo Gomes, 1949 | 65 | C |
| Num. Lote CTM: 130813000225 | | |

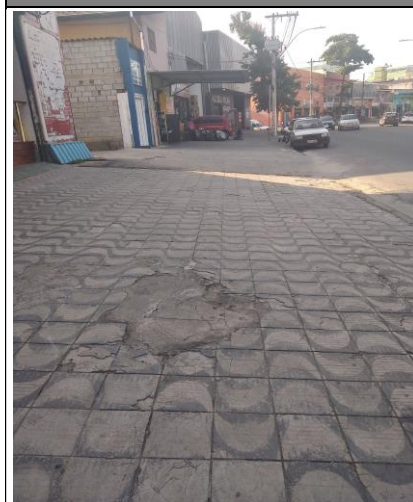
## Foto Geral

| ID | Itens Avaliados | Respostas | Nota |
|---|---|---|---|
| P_4 | Existência de Buracos ? | Poucos | 5 |
| P_5 | Condições Gerais do Piso e meio-fio da calçada ? | Regular | 5 |
| P_16 | Classificação geral da calçada pelo pesquisador. | Regular | 5 |
