# Lote 1 - Rota: Padre Pedro Pinto

**FRATAR**  
ENGENHARIA CONSULTIVA

| Diagnóstico da Calçada | Qualidade do Serviço | |
| Endereço: Rua Padre Pedro Pinto, s/nº | 70 | C |

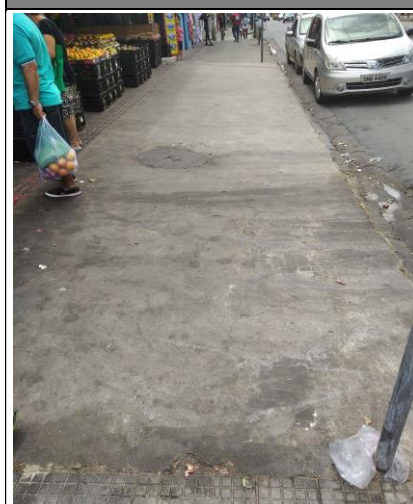
Foto Geral

| ID | Itens Avaliados | Respostas | Nota |
|---|---|---|---|
| P_5 | Condições Gerais do Piso e meio-fio da calçada ? | Regular | 5 |
| P_16 | Classificação geral da calçada pelo pesquisador. | Regular | 5 |
