# Lote 4 - Rota: Contorno

**FRATAR**  
ENGENHARIA CONSULTIVA

| Diagnóstico da Calçada | Qualidade do Serviço | |
| Endereço: Av.Contorno, s/nº | 63 | C |

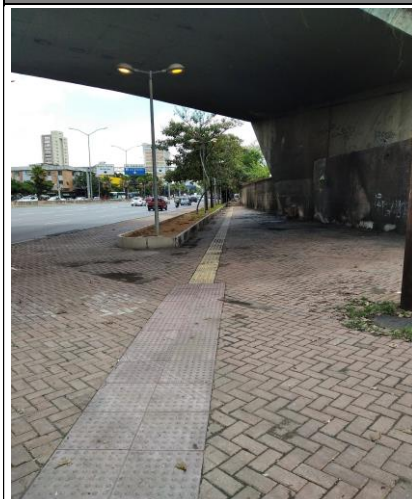
## Foto Geral

| ID | Itens Avaliados | Respostas | Nota |
|---|---|---|---|
| P_5 | Condições Gerais do Piso e meio-fio da calçada ? | Regular | 5 |
| P_11 | O Passeio está no padrão da SMPU ? | Não | 0 |
| P_13 | Existe algum dispositivo de Drenagem sobre a calçada ? | Sim | 0 |
