# Lote 4 - Rota: Contorno

| Diagnóstico da Calçada | Qualidade do Serviço | |
| Endereço: Av.Contorno, 1020 | 57 | C |
| Data do Registro: 31/10/2019 15:13:15 | | |

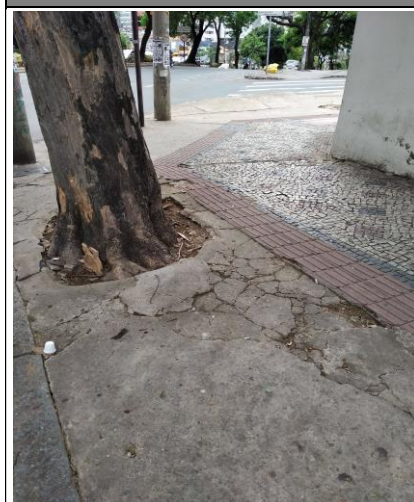
Foto Geral

| ID | Itens Avaliados | Respostas | Nota |
|---|---|---|---|
| P_4 | Existência de Buracos ? | Poucos | 5 |
| P_5 | Condições Gerais do Piso e meio-fio da calçada ? | Péssimo | 0 |
| P_16 | Classificação geral da calçada pelo pesquisador. | Regular | 5 |
