# Lote 1 - Rota: Noroeste

| Diagnóstico da Calçada | Qualidade do Serviço | |
| Endereço: Av. Ivaí, 1220 | 60 | C |
| Data do Registro: 12/11/2019 15:02:15 | | |

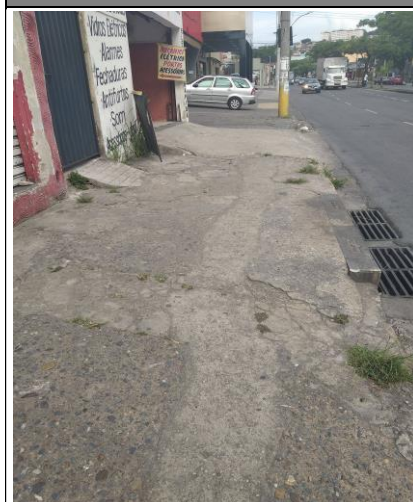
## Foto Geral

| ID | Itens Avaliados | Respostas | Nota |
|---|---|---|---|
| P_4 | Existência de Buracos ? | Poucos | 5 |
| P_5 | Condições Gerais do Piso e meio-fio da calçada ? | Regular | 5 |
| P_9 | A calçada Possui Rebaixamento de Veículos correto ? | Não | 0 |
| P_11 | O Passeio está no padrão da SMPU ? | Não | 0 |
| P_16 | Classificação geral da calçada pelo pesquisador. | Ruim | 0 |
