# Lote 3 - Rota: Antônio Carlos II

**FRATAR**  
ENGENHARIA CONSULTIVA

| Diagnóstico da Calçada | Qualidade do Serviço | |
|---|---|---|
| Endereço: Av. Portugal, 1491 | 42 | D |
| Num. Lote CTM: 200068000125 | | |

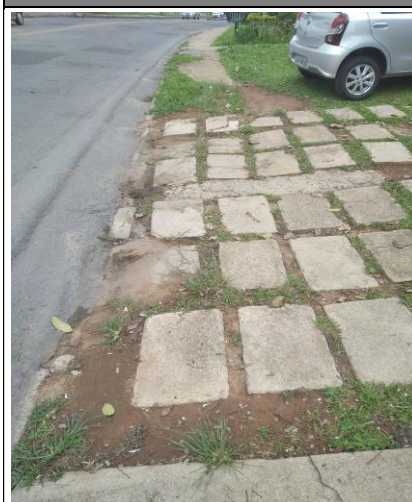
Foto Geral

| ID | Itens Avaliados | Respostas | Nota |
|---|---|---|---|
| P_5 | Condições Gerais do Piso e meio-fio da calçada ? | Péssimo | 0 |
| P_6 | Presença de desníveis ? | Médio | 3 |
| P_9 | A calçada Possui Rebaixamento de Veículos correto ? | Não | 0 |
| P_16 | Classificação geral da calçada pelo pesquisador. | Ruim | 0 |

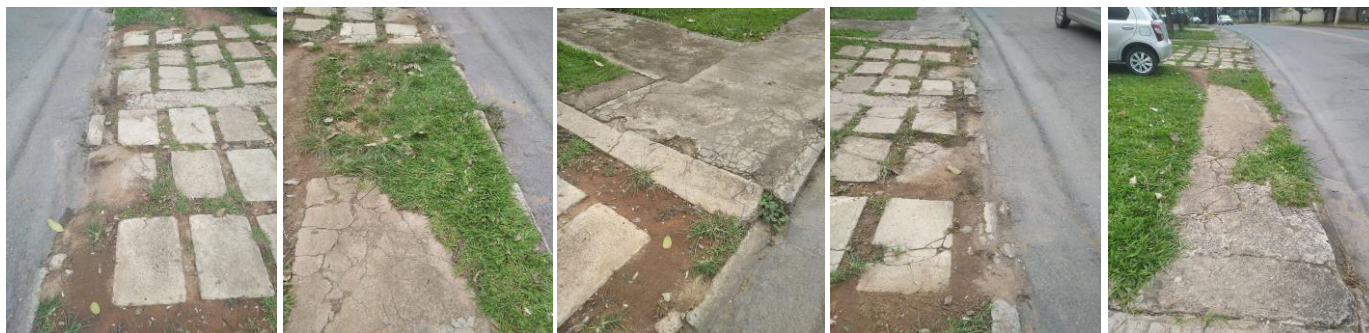
Fotos Complementares - Detalhes do Passeio

| ID | Itens Avaliados | Respostas | Nota |
|---|---|---|---|
| P_4 | Existência de Buracos ? | Poucos | 5 |
