Diagnóstico da Calçada	Qualidade do Serviço	
Endereço: Av. Andradas, 1161 Data do Registro: 11/11/2019 10:29:26 Num. Lote CTM: 10542600150	90	B

Lote 3 - Rota: Leste 3

FRATAR
ENGENHARIA CONSULTIVA

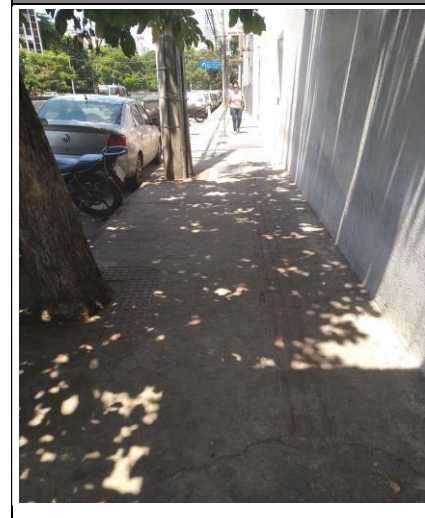
Foto Geral

ID	Itens Avaliados	Respostas	Nota
P_1	O Mobiliário urbano está dentro da faixa de serviço de 70 cm ?	Sim	-
P_2	Qual a largura livre do Passeio ?	Acima de 1.50 m	10
P_3	Tipo de revestimento da calçada ?	Concreto	10
P_4	Existência de Buracos ?	Nenhum	10
P_5	Condições Gerais do Piso e meio-fio da calçada ?	Ótimo(a)	10
P_6	Presença de desníveis ?	Nenhum	10
P_7	Tem rebaixamento de calçada para Pedestre ?	Não	10
P_8	Possui piso tátil ao longo da Calçada ?	Sim	-
P_9	A calçada Possui Rebaixamento de Veículos correto ?	Sim	10
P_10	Existência de altura livre menor que 2,10 m ?	Não	-
P_11	O Passeio está no padrão da SMPU ?	Não	0
P_12	A testada possui prática de estacionamento sobre o passeio ?	Não	10
P_13	Existe algum dispositivo de Drenagem sobre a calçada ?	Não	0
P_14	Existe PED em frente a testada ?	Não	-
P_15	Existe FTP em frente a testada ?	Não	-
P_16	Classificação geral da calçada pelo pesquisador.	Ótimo(a)	10
