# Lote 1 - Rota: Noroeste

| Diagnóstico da Calçada | Qualidade do Serviço | |
| Endereço: Av. Brigadeiro Eduardo Gomes, 1075 | 75 | B |
| Data do Registro: 26/11/2019 15:20:05 | | |

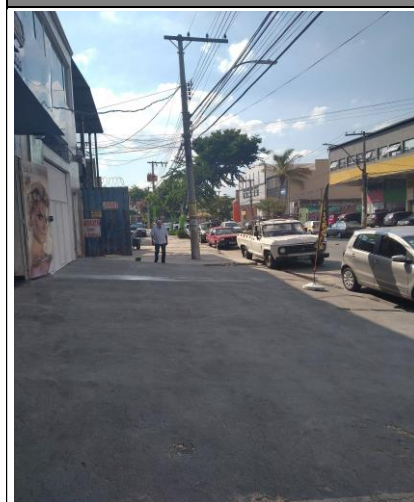
Foto Geral

| ID | Itens Avaliados | Respostas | Nota |
|---|---|---|---|
| P_5 | Condições Gerais do Piso e meio-fio da calçada ? | Ótimo(a) | 10 |
| P_9 | A calçada Possui Rebaixamento de Veículos correto ? | Não | 0 |
| P_11 | O Passeio está no padrão da SMPU ? | Não | 0 |
| P_16 | Classificação geral da calçada pelo pesquisador. | Regular | 5 |
