# Lote 4 - Rota: Contorno

**FRATAR**  
ENGENHARIA CONSULTIVA

| Diagnóstico da Calçada | Qualidade do Serviço | |
| Endereço: Av.Contorno, 9391 | 75 | B |

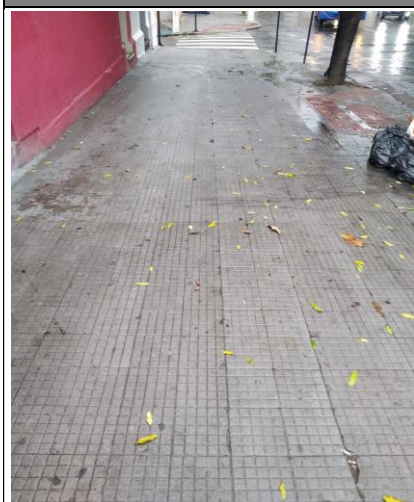
Foto Geral

| ID | Itens Avaliados | Respostas | Nota |
|---|---|---|---|
| P_16 | Classificação geral da calçada pelo pesquisador. | Ótimo(a) | 10 |
