# Lote 4 - Rota: Contorno

| Diagnóstico da Calçada | Qualidade do Serviço | |
| Endereço: Av.Contorno, 8100 | 65 | C |

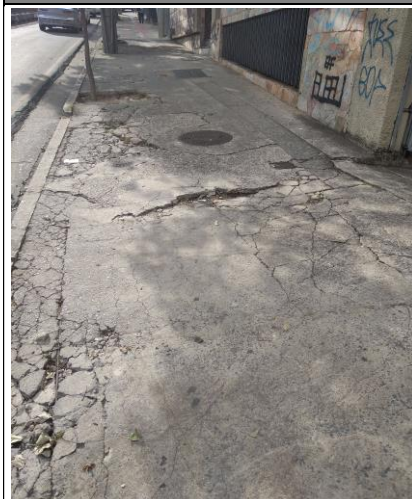
## Foto Geral

| ID | Itens Avaliados | Respostas | Nota |
|---|---|---|---|
| P_5 | Condições Gerais do Piso e meio-fio da calçada ? | Péssimo | 0 |
| P_16 | Classificação geral da calçada pelo pesquisador. | Ruim | 0 |

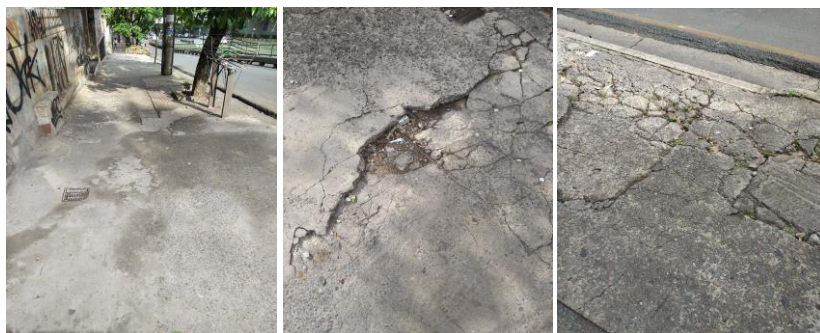
## Fotos Complementares - Detalhes do Passeio

| ID | Itens Avaliados | Respostas | Nota |
|---|---|---|---|
| P_4 | Existência de Buracos ? | Poucos | 5 |
