# Lote 4 - Rota: Raja Gabáglia

**FRATAR**  
ENGENHARIA CONSULTIVA

| Diagnóstico da Calçada | Qualidade do Serviço | |
| Endereço: Rua Curitiba, 1429 | 58 | C |

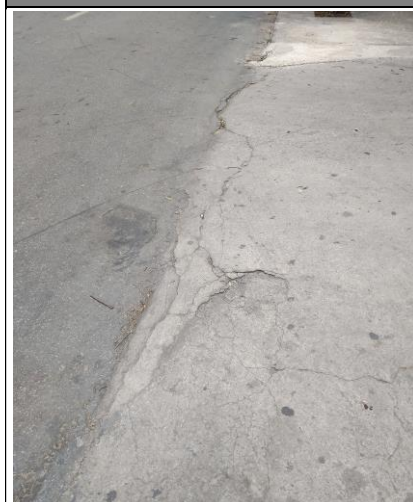
## Foto Geral

| ID | Itens Avaliados | Respostas | Nota |
|---|---|---|---|
| P_4 | Existência de Buracos ? | Poucos | 5 |
| P_5 | Condições Gerais do Piso e meio-fio da calçada ? | Regular | 5 |
| P_6 | Presença de desníveis ? | Médio | 3 |
| P_9 | A calçada Possui Rebaixamento de Veículos correto ? | Não | 0 |
| P_11 | O Passeio está no padrão da SMPU ? | Não | 0 |
| P_16 | Classificação geral da calçada pelo pesquisador. | Regular | 5 |
