# Lote 1 - Rota: Noroeste

**FRATAR**  
ENGENHARIA CONSULTIVA

| Diagnóstico da Calçada | Qualidade do Serviço | |
| Endereço: Av. Ivaí, 92 | 55 | C |

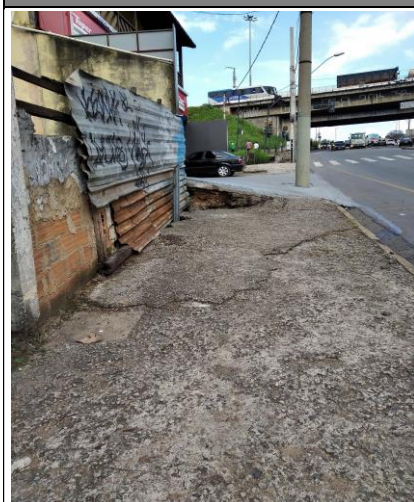
## Foto Geral

| ID | Itens Avaliados | Respostas | Nota |
|---|---|---|---|
| P_4 | Existência de Buracos ? | Poucos | 5 |
| P_5 | Condições Gerais do Piso e meio-fio da calçada ? | Péssimo | 0 |
| P_11 | O Passeio está no padrão da SMPU ? | Não | 0 |
| P_16 | Classificação geral da calçada pelo pesquisador. | Ruim | 0 |
