# Lote 4 - Rota: Raja Gabágia

**FRATAR**  
ENGENHARIA CONSULTIVA

| Diagnóstico da Calçada | Qualidade do Serviço | |
| Endereço: Rua Curitiba, s/nº | 53 | C |

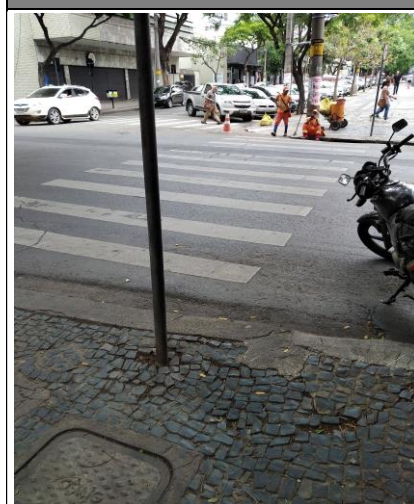
## Foto Geral

| ID | Itens Avaliados | Respostas | Nota |
|---|---|---|---|
| P_4 | Existência de Buracos ? | Poucos | 5 |
| P_5 | Condições Gerais do Piso e meio-fio da calçada ? | Regular | 5 |
| P_7 | Tem rebaixamento de calçada para Pedestre ? | Não, mas deveria ter. | 0 |
| P_11 | O Passeio está no padrão da SMPU ? | Não | 0 |
| P_16 | Classificação geral da calçada pelo pesquisador. | Regular | 5 |
