# Lote 1 - Rota: Padre Pedro Pinto

**FRATAR**  
ENGENHARIA CONSULTIVA

| Diagnóstico da Calçada | Qualidade do Serviço | |
| Endereço: Rua Padre Pedro Pinto, s/nº | 67 | C |

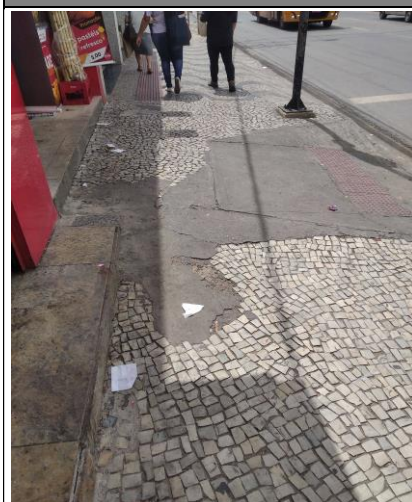
Foto Geral

| ID | Itens Avaliados | Respostas | Nota |
|---|---|---|---|
| P_5 | Condições Gerais do Piso e meio-fio da calçada ? | Regular | 5 |
| P_6 | Presença de desníveis ? | Severo | 0 |
| P_11 | O Passeio está no padrão da SMPU ? | Não | 0 |

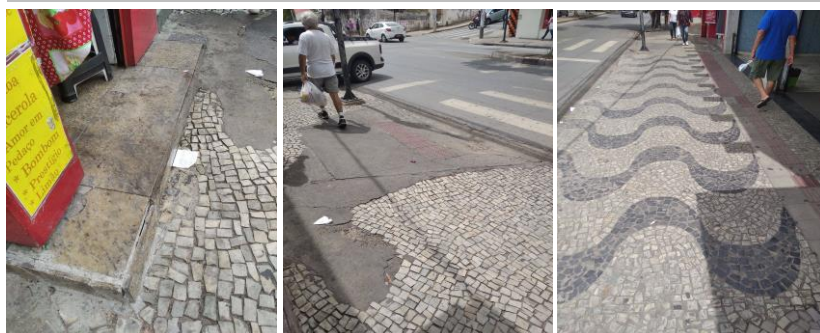
Fotos Complementares - Detalhes do Passeio

| ID | Itens Avaliados | Respostas | Nota |
|---|---|---|---|
| P_7_1_1 | Se for do Tipo 1, Passeio possui largura livre de 1,2 m ? | Não | -3 |
| P_7_1_2 | Se for do Tipo 1, O rebaixo tem abas conforme a norma ? | Não | -1 |
| P_7_3 | O rebaixo possui piso tátil ? | Tem só piso de alerta | -1 |
| P_7_3_1 | O piso tátil de alerta e direcional do rebaixo está conforme a norma ? | Não | -1 |
