# Lote 4 - Rota: Contorno

| Diagnóstico da Calçada | Qualidade do Serviço | |
| Endereço: Av.Contorno, 9946 | <b>80</b> | <b>B</b> |
| Data do Registro: 28/10/2019 13:56:52 | | |

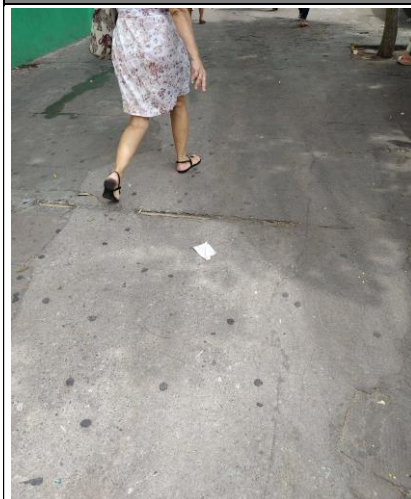
## Foto Geral

| ID | Itens Avaliados | Respostas | Nota |
|---|---|---|---|
| P_4 | Existência de Buracos ? | Poucos | 5 |
| P_5 | Condições Gerais do Piso e meio-fio da calçada ? | Regular | 5 |
| P_16 | Classificação geral da calçada pelo pesquisador. | Regular | 5 |
