# Lote 5 - Rota: Afonso Pena

| Diagnóstico da Calçada | Qualidade do Serviço | |
| Endereço: Av. Afonso Pena, 549 | 78 | B |
| Data do Registro: 04/11/2019 11:56:59 | | |

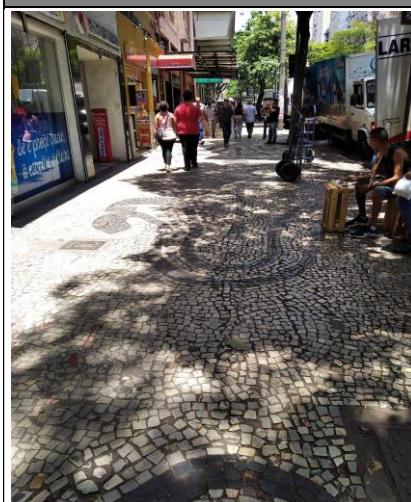
Foto Geral

| ID | Itens Avaliados | Respostas | Nota |
|---|---|---|---|
| P_16 | Classificação geral da calçada pelo pesquisador. | Ótimo(a) | 10 |
