# Lote 1 - Rota: Noroeste

**FRATAR**  
ENGENHARIA CONSULTIVA

| Diagnóstico da Calçada | Qualidade do Serviço | |
| Endereço: Av. Brigadeiro Eduardo Gomes, 427 | 65 | C |

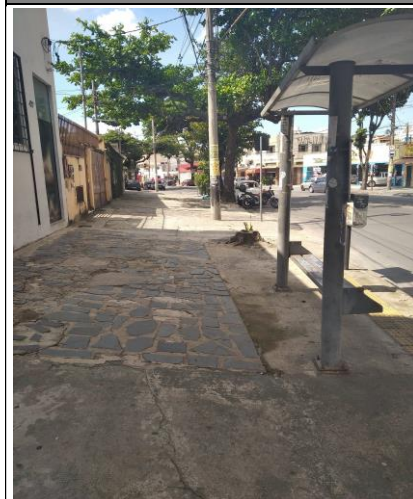
## Foto Geral

| ID | Itens Avaliados | Respostas | Nota |
|---|---|---|---|
| P_4 | Existência de Buracos ? | Poucos | 5 |
| P_5 | Condições Gerais do Piso e meio-fio da calçada ? | Regular | 5 |
| P_16 | Classificação geral da calçada pelo pesquisador. | Regular | 5 |
