# Lote 1 - Rota: Padre Pedro Pinto

| Diagnóstico da Calçada | Qualidade do Serviço | |
| Endereço: Rua Padre Pedro Pinto, 2675 | 38 | D |
| Data do Registro: 21/11/2019 10:41:57 | | |

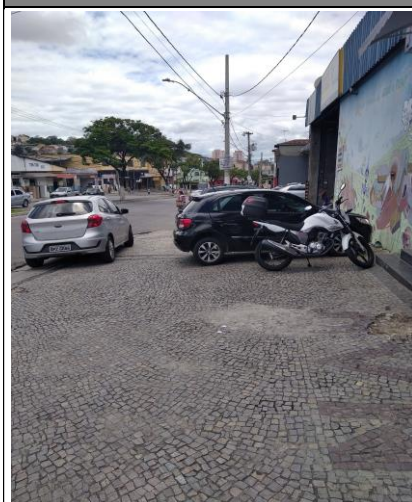
Foto Geral

| ID | Itens Avaliados | Respostas | Nota |
|---|---|---|---|
| P_3 | Tipo de revestimento da calçada ? | Pedra Portuguesa | 8 |
| P_4 | Existência de Buracos ? | Poucos | 5 |
| P_5 | Condições Gerais do Piso e meio-fio da calçada ? | Péssimo | 0 |
| P_7 | Tem rebaixamento de calçada para Pedestre ? | Não, mas deveria ter. | 0 |
| P_9 | A calçada Possui Rebaixamento de Veículos correto ? | Não | 0 |
| P_11 | O Passeio está no padrão da SMPU ? | Não | 0 |
| P_12 | A testada possui prática de estacionamento sobre o passeio ? | Sim | 0 |
| P_16 | Classificação geral da calçada pelo pesquisador. | Regular | 5 |
