# Lote 4 - Rota: Contorno

**FRATAR**  
ENGENHARIA CONSULTIVA

| Diagnóstico da Calçada | Qualidade do Serviço | |
| Endereço: Av.Contorno, 8494 | 52 | C |

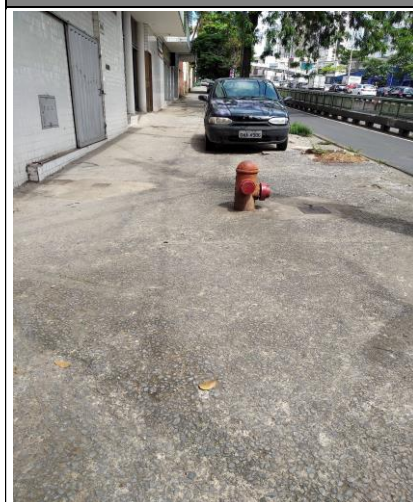
## Foto Geral

| ID | Itens Avaliados | Respostas | Nota |
|---|---|---|---|
| P_4 | Existência de Buracos ? | Poucos | 5 |
| P_5 | Condições Gerais do Piso e meio-fio da calçada ? | Regular | 5 |
| P_6 | Presença de desníveis ? | Leve | 7 |
| P_7 | Tem rebaixamento de calçada para Pedestre ? | Não, mas deveria ter. | 0 |
| P_12 | A testada possui prática de estacionamento sobre o passeio ? | Sim | 0 |
| P_16 | Classificação geral da calçada pelo pesquisador. | Regular | 5 |
