# Lote 5 - Rota: Afonso Pena

**FRATAR**  
ENGENHARIA CONSULTIVA

| Diagnóstico da Calçada | Qualidade do Serviço | |
| Endereço: Av. Afonso Pena, 4147 | 73 | B |

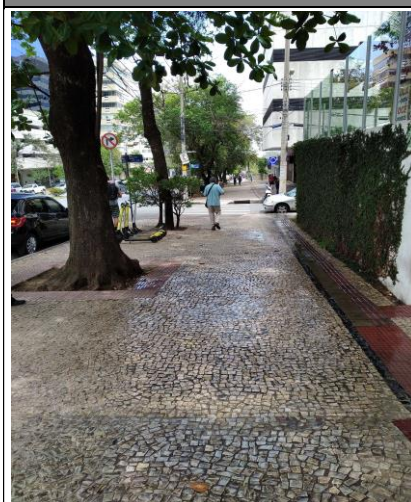
## Foto Geral

| ID | Itens Avaliados | Respostas | Nota |
|---|---|---|---|
| P_5 | Condições Gerais do Piso e meio-fio da calçada ? | Ótimo(a) | 10 |
| P_6 | Presença de desníveis ? | Leve | 7 |
| P_11 | O Passeio está no padrão da SMPU ? | Não | 0 |
| P_16 | Classificação geral da calçada pelo pesquisador. | Ótimo(a) | 10 |
