# Lote 3 - Rota: Antônio Carlos II

**FRATAR**  
ENGENHARIA CONSULTIVA

| Diagnóstico da Calçada | Qualidade do Serviço | |
| Endereço: Av. Portugal, 640 | 65 | C |

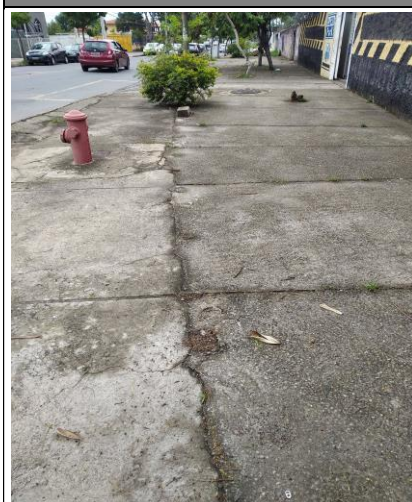
## Foto Geral

| ID | Itens Avaliados | Respostas | Nota |
|---|---|---|---|
| P_4 | Existência de Buracos ? | Poucos | 5 |
| P_5 | Condições Gerais do Piso e meio-fio da calçada ? | Regular | 5 |
| P_9 | A calçada Possui Rebaixamento de Veículos correto ? | Não | 0 |
| P_11 | O Passeio está no padrão da SMPU ? | Não | 0 |
| P_16 | Classificação geral da calçada pelo pesquisador. | Regular | 5 |
