# Lote 1 - Rota: Padre Pedro Pinto

**FRATAR**  
ENGENHARIA CONSULTIVA

| Diagnóstico da Calçada | Qualidade do Serviço | |
| Endereço: Rua Padre Pedro Pinto, 6221 | 41 | D |

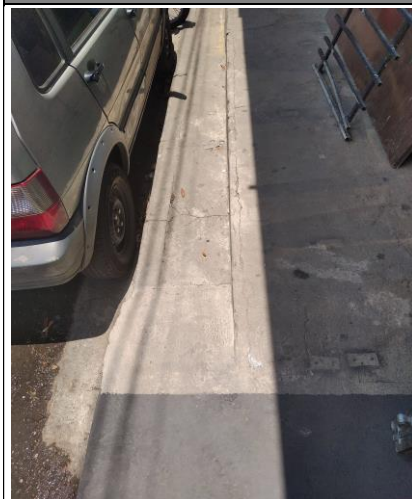
## Foto Geral

| ID | Itens Avaliados | Respostas | Nota |
|---|---|---|---|
| P_5 | Condições Gerais do Piso e meio-fio da calçada ? | Péssimo | 0 |
| P_6 | Presença de desníveis ? | Severo | 0 |
| P_16 | Classificação geral da calçada pelo pesquisador. | Ruim | 0 |
