# Lote 4 - Rota: Raja Gabáglia

| Diagnóstico da Calçada | Qualidade do Serviço | |
| Endereço: Rua São Paulo, 1043 | 58 | C |
| Data do Registro: 08/11/2019 07:50:30 | | |

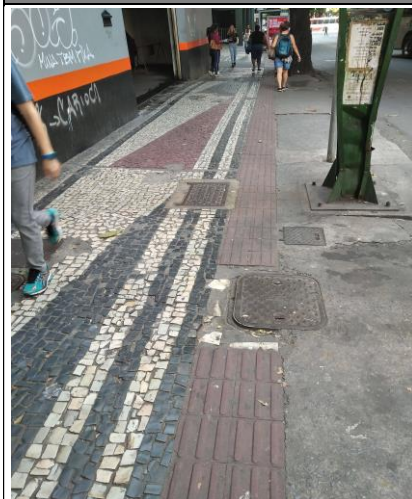
## Foto Geral

| ID | Itens Avaliados | Respostas | Nota |
|---|---|---|---|
| P_4 | Existência de Buracos ? | Poucos | 5 |
| P_5 | Condições Gerais do Piso e meio-fio da calçada ? | Péssimo | 5 |
| P_9 | A calçada Possui Rebaixamento de Veículos correto ? | Não | 0 |
| P_11 | O Passeio está no padrão da SMPU ? | Não | 0 |
| P_16 | Classificação geral da calçada pelo pesquisador. | Regular | 0 |
