# Lote 1 - Rota: Noroeste

**FRATAR**  
ENGENHARIA CONSULTIVA

| Diagnóstico da Calçada | Qualidade do Serviço | |
| Endereço: Av. Ivaí, s/nº | 60 | C |

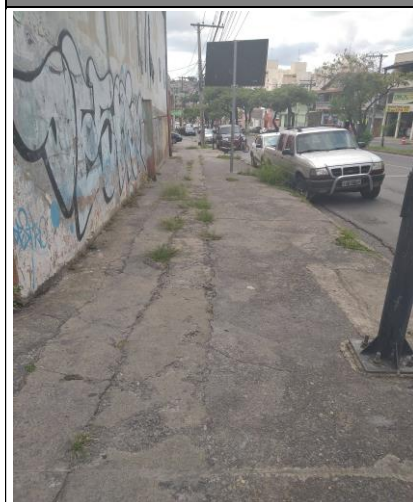
## Foto Geral

| ID | Itens Avaliados | Respostas | Nota |
|---|---|---|---|
| P_4 | Existência de Buracos ? | Poucos | 5 |
| P_5 | Condições Gerais do Piso e meio-fio da calçada ? | Regular | 5 |
| P_16 | Classificação geral da calçada pelo pesquisador. | Ruim | 0 |
