# Lote 1 - Rota: Noroeste

**FRATAR**  
ENGENHARIA CONSULTIVA

| Diagnóstico da Calçada | Qualidade do Serviço | |
| Endereço: Av. Ivaí, 935 | 60 | C |

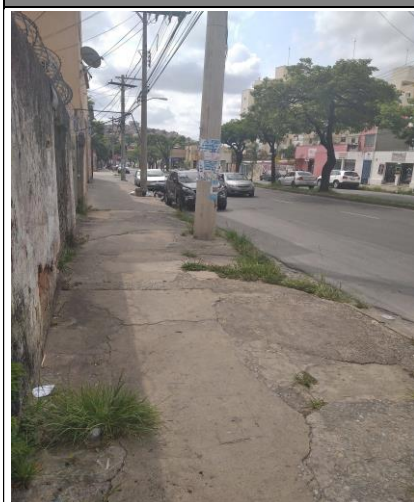
## Foto Geral

| ID | Itens Avaliados | Respostas | Nota |
|---|---|---|---|
| P_4 | Existência de Buracos ? | Poucos | 5 |
| P_5 | Condições Gerais do Piso e meio-fio da calçada ? | Regular | 5 |
| P_9 | A calçada Possui Rebaixamento de Veículos correto ? | Não | 0 |
| P_11 | O Passeio está no padrão da SMPU ? | Não | 0 |
| P_16 | Classificação geral da calçada pelo pesquisador. | Ruim | 0 |
