# Lote 4 - Rota: Contorno

| Diagnóstico da Calçada | Qualidade do Serviço | |
| Endereço: Av.Contorno, 9745 | 65 | C |

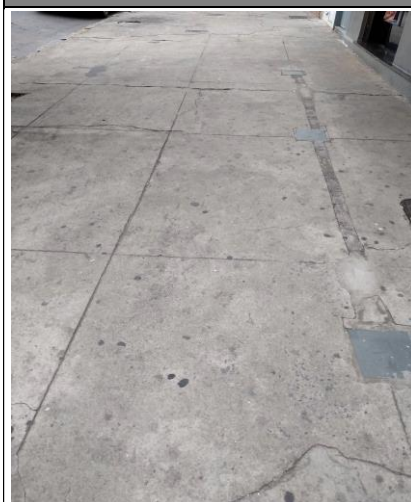
## Foto Geral

| ID | Itens Avaliados | Respostas | Nota |
|---|---|---|---|
| P_4 | Existência de Buracos ? | Poucos | 5 |
| P_5 | Condições Gerais do Piso e meio-fio da calçada ? | Regular | 5 |
| P_16 | Classificação geral da calçada pelo pesquisador. | Regular | 5 |
