# Lote 1 - Rota: Noroeste

**FRATAR**  
ENGENHARIA CONSULTIVA

| Diagnóstico da Calçada | Qualidade do Serviço | |
| Endereço: Av. Brigadeiro Eduardo Gomes, 2111 | 60 | C |

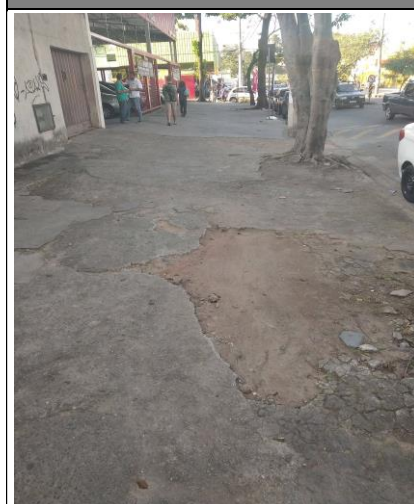
## Foto Geral

| ID | Itens Avaliados | Respostas | Nota |
|---|---|---|---|
| P_4 | Existência de Buracos ? | Poucos | 5 |
| P_5 | Condições Gerais do Piso e meio-fio da calçada ? | Regular | 5 |
| P_9 | A calçada Possui Rebaixamento de Veículos correto ? | Não | 0 |
| P_11 | O Passeio está no padrão da SMPU ? | Não | 0 |
| P_16 | Classificação geral da calçada pelo pesquisador. | Ruim | 0 |
