# Lote 4 - Rota: Contorno

| Diagnóstico da Calçada | Qualidade do Serviço | |
| Endereço: Av.Contorno, 5722 | 85 | B |
| Data do Registro: 05/11/2019 10:41:40 | | |

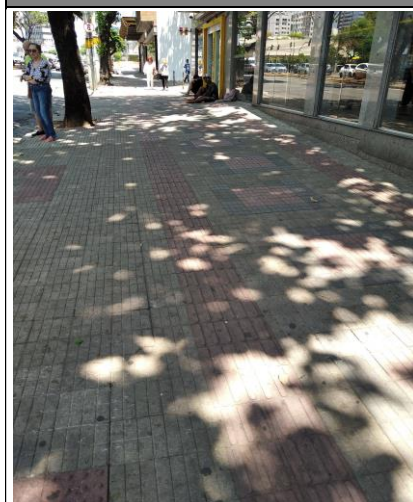
## Foto Geral

| ID | Itens Avaliados | Respostas | Nota |
|---|---|---|---|
| P_5 | Condições Gerais do Piso e meio-fio da calçada ? | Ótimo(a) | 10 |
| P_16 | Classificação geral da calçada pelo pesquisador. | Ótimo(a) | 10 |
