# Lote 4 - Rota: Raja Gabáglia

**FRATAR**  
ENGENHARIA CONSULTIVA

| Diagnóstico da Calçada | Qualidade do Serviço | |
| Endereço: Rua São Paulo, 1115 | 60 | C |

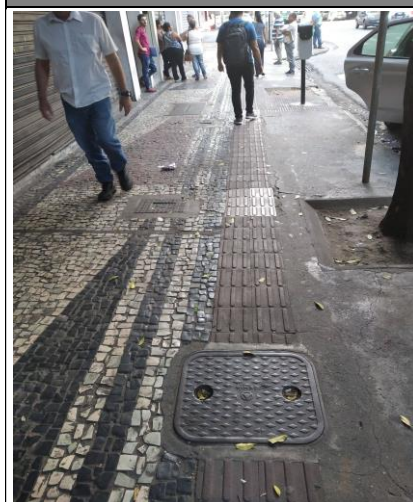
Foto Geral

| ID | Itens Avaliados | Respostas | Nota |
|---|---|---|---|
| P_5 | Condições Gerais do Piso e meio-fio da calçada ? | Regular | 5 |
| P_16 | Classificação geral da calçada pelo pesquisador. | Regular | 5 |

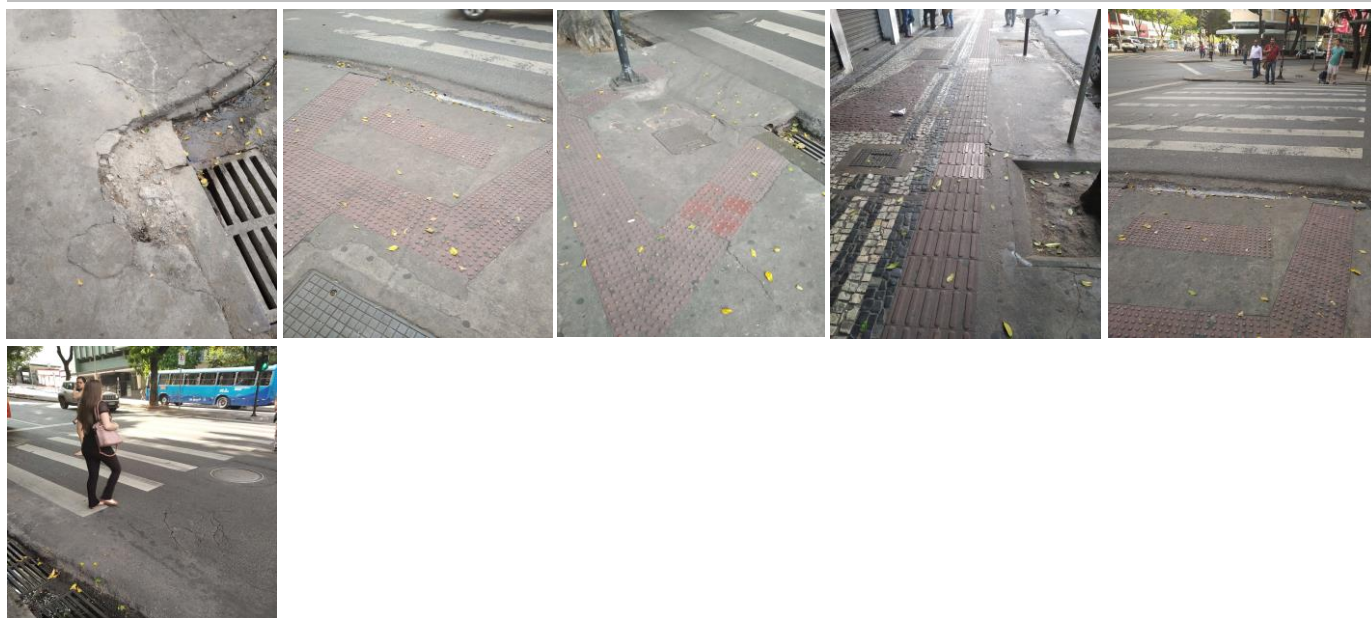
Fotos Complementares - Detalhes do Passeio

| ID | Itens Avaliados | Respostas | Nota |
|---|---|---|---|
| P_4 | Existência de Buracos ? | Poucos | 10 |
| P_11 | O Passeio está no padrão da SMPU ? | Não | 0 |
