# Lote 1 - Rota: Noroeste

| Diagnóstico da Calçada | Qualidade do Serviço | |
| Endereço: Av. Abílio Machado, 760 | 77 | B |
| Data do Registro: 08/11/2019 10:31:48 | | |

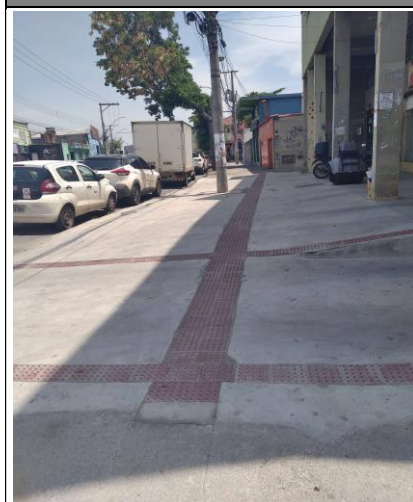
Foto Geral

| ID | Itens Avaliados | Respostas | Nota |
|---|---|---|---|
| P_6 | Presença de desníveis ? | Leve | 7 |
| P_11 | O Passeio está no padrão da SMPU ? | Não | 0 |
| P_12 | A testada possui prática de estacionamento sobre o passeio ? | Sim | 0 |
| P_16 | Classificação geral da calçada pelo pesquisador. | Ótimo(a) | 10 |

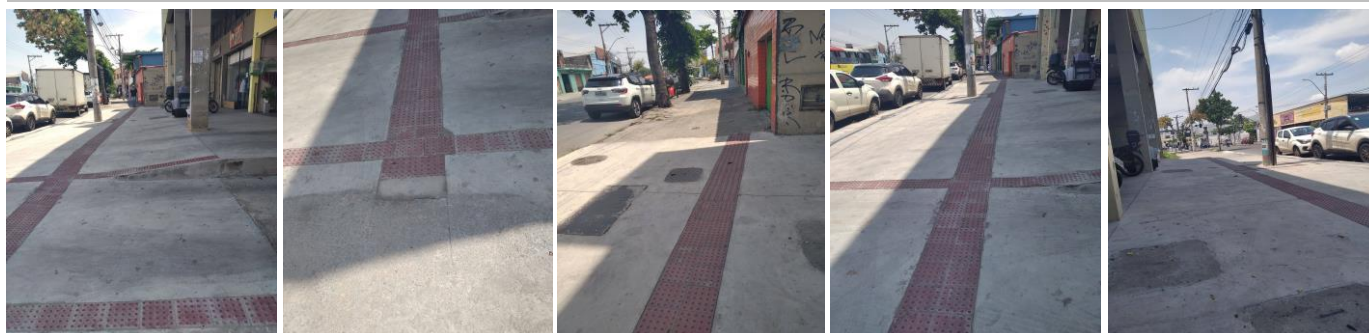
Fotos Complementares - Detalhes do Passeio

| ID | Itens Avaliados | Respostas | Nota |
|---|---|---|---|
| P_8_1 | O piso tátil está no eixo da faixa livre ? | Não | 0 |
| P_8_2 | Se tem uma leve mudança de direção está conforme a norma ? | Não | 0 |
